# Leerstandssituation Innenstadt

Auszug aus dem Status- und Perspektivcheck der CIMA  
vom 17.12.2020

# Innenstadt Osnabrück

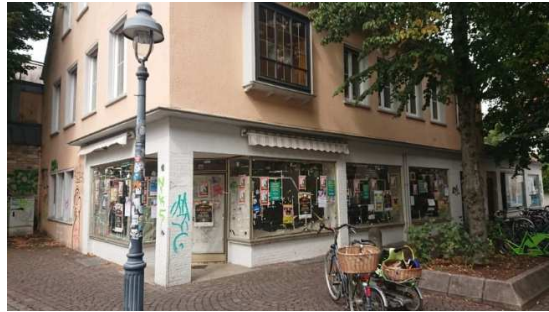
An der Katharinenkirche 10

Bewertung Außenwirkung		Empfehlung
<b>Zustand Fassade</b>	<input type="checkbox"/> guter Zustand <input type="checkbox"/> moderate Modernisierung notwendig <input checked="" type="checkbox"/> starke Modernisierungsrückstände	<ul style="list-style-type: none"> <li>▪ Gut positionierte Fläche (Ecklage), an einem westlichen Eingangsbereich zur Innenstadt entlang der Katharinenkirche.</li> <li>▪ Die Fläche sollte einer neuen Nutzung zugeführt werden. Als Einzelhandelsfläche ist die Lage nicht auf den ersten Blick ansprechend, da eine geringe Frequenz besteht.</li> <li>▪ Die Fläche könnte aber als Endpunkt der Redlingerstraße inszeniert werden, um die Besonderheit des Quartiers weiterzuentwickeln (kleine, ansprechende Fachgeschäfte, lädt zum stöbern ein).</li> <li>▪ <b>Eine kurzfristige Entfernung der Plakate und eine Vermarktung ist angeraten. Derzeit wirkt das beklebte Schaufenster wie ein „Zeichen des Protests“.</b></li> </ul>

<b>Schaufenster</b> Zahl: 4 % Fassade: 80	<input type="checkbox"/> bodentief <input checked="" type="checkbox"/> max. 50 cm Sockel <input type="checkbox"/> Höherer Sockel	
<b>Barrierefreier Zugang</b>	<input checked="" type="checkbox"/> Optimal: Ebenerdig <input type="checkbox"/> Moderater Investitionsbedarf <input type="checkbox"/> Nicht gegeben: Mehrere Stufen	
<b>Dekoration</b>	<input type="checkbox"/> Ansprechende Leerstandsdekoration <input checked="" type="checkbox"/> Schaufenster zugehängt <input type="checkbox"/> Keine Dekoration / ist einsehbar	
<b>Vermarktung</b>	<input type="checkbox"/> Professionelle Vermarktung <input type="checkbox"/> Vermarktungsansatz erkennbar <input checked="" type="checkbox"/> Keine Vermarktung	
<b>Sonstige</b>	Viele Plakate und Aufkleber. Hauspfeiler im Eingangsbereich ist ein Störfaktor beim Zugang.

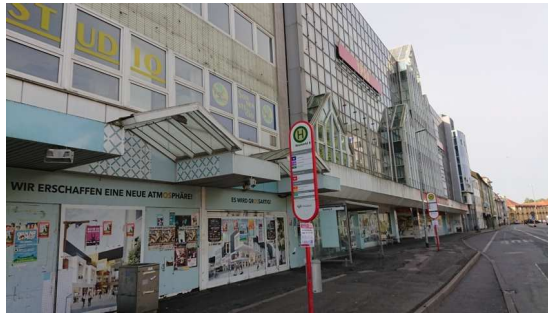
## Neumarktkomplex

Bewertung Außenwirkung	Empfehlung
<b>Zustand Fassade</b>	<input type="checkbox"/> guter Zustand <input type="checkbox"/> moderate Modernisierung notwendig <input checked="" type="checkbox"/> starke Modernisierungsrückstände	<ul style="list-style-type: none"> <li>Der Neumarktkomplex ist ein langjähriger, struktureller Leerstand. Eine Empfehlung hierzu leitet sich aus den städtischen Zielsetzungen ab (cima 2019: Entwicklung eines gemischt genutzten Quartiers).</li> <li>Ein erhöhtes Augenmerk ist auf die Sauberkeit zu legen, die teilweise nicht gegeben ist.</li> <li>Plakate zu ehemaligen Vorhaben (Oskar-EKZ) sind zu entfernen und eine neue Perspektive aufzubauen.</li> <li>Hierbei ist ein Baustellenmanagement sinnvoll, um dieses Areal für den Kunden ansprechend zu gestalten (Chance: Storytelling, Aufsichten Bürger mitnehmen)</li> <li><b>Eine Einfügung/Aufwertung für das Stadtbild wird empfohlen. Sofortmaßnahmen sind notwendig!</b></li> </ul>

<b>Schaufenster</b> Zahl: - % Fassade:	<input type="checkbox"/> bodentief <input type="checkbox"/> max. 50 cm Sockel <input type="checkbox"/> Höherer Sockel	
<b>Barrierefreier Zugang -</b>	<input type="checkbox"/> Optimal: Ebenerdig <input type="checkbox"/> Moderater Investitionsbedarf <input type="checkbox"/> Nicht gegeben: Mehrere Stufen	
<b>Dekoration</b>	<input type="checkbox"/> Ansprechende Leerstandsdekoration <input checked="" type="checkbox"/> Schaufenster zugehängt <input type="checkbox"/> Keine Dekoration / ist einsehbar	
<b>Vermarktung</b>	<input type="checkbox"/> Professionelle Vermarktung <input checked="" type="checkbox"/> Vermarktungsansatz erkennbar <input type="checkbox"/> Keine Vermarktung	
<b>Sonstige</b>	Struktureller Leerstand, Stadtbild ist beeinträchtigt.

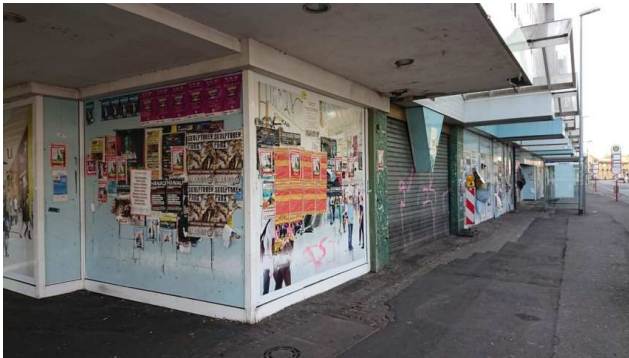
Sauberkeit/Stadtbild aufwerten:

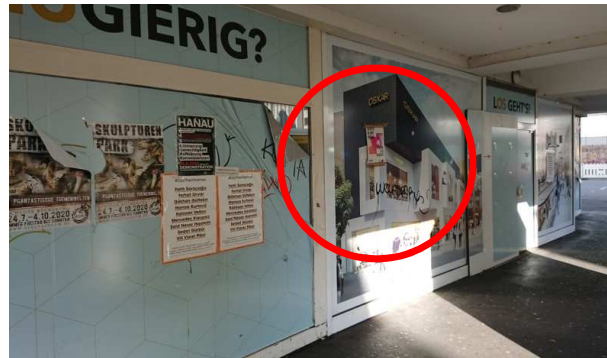
Kundenansprache missverständlich:

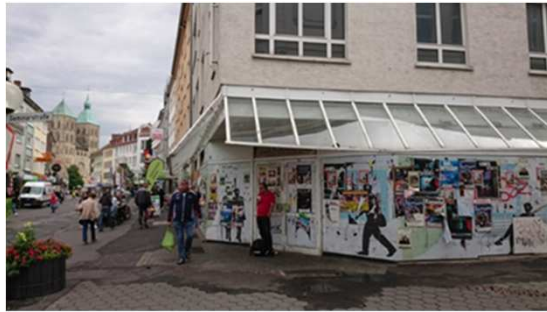
Johannisstraße 70

Bewertung Außenwirkung		Empfehlung
<b>Zustand Fassade</b>	<input type="checkbox"/> guter Zustand <input type="checkbox"/> moderate Modernisierung notwendig <input checked="" type="checkbox"/> starke Modernisierungsrückstände	<ul style="list-style-type: none"> <li>▪ In guter Laufelage der Johannisstraße gelegen, sollte zeitnah eine Einzelhandels-Nachnutzung ermöglicht werden.</li> <li>▪ Als notwendige Maßnahmen werden folgende Punkte empfohlen:                         <ul style="list-style-type: none"> <li>– Kontakt mit Besitzer aufnehmen, um eine Aufwertung vorzunehmen</li> <li>– Entfernung der Plakate, ggf. künstlerische (Zwischen)-Gestaltung</li> <li>– Aktives Anbieten der Fläche</li> <li>– Achten auf Sauberkeit und Beleuchtung</li> </ul> </li> </ul> <p><b>▪ Eine Aufwertung der Fläche und des Stadtbildes im Umfeld erscheint zwingend erforderlich</b></p>
<b>Schaufenster</b> Zahl: z.T. 0 % Fassade:	<input type="checkbox"/> bodentief <input type="checkbox"/> max. 50 cm Sockel <input type="checkbox"/> Höherer Sockel

<b>Barrierefreier Zugang</b>	<input checked="" type="checkbox"/> Optimal: Ebenerdig <input type="checkbox"/> Moderater Investitionsbedarf <input type="checkbox"/> Nicht gegeben: Mehrere Stufen	
<b>Dekoration</b>	<input type="checkbox"/> Ansprechende Leerstandsdekoration <input checked="" type="checkbox"/> Schaufenster zugehängt <input type="checkbox"/> Keine Dekoration / ist einsehbar	
<b>Vermarktung</b>	<input type="checkbox"/> Professionelle Vermarktung <input type="checkbox"/> Vermarktungsansatz erkennbar <input checked="" type="checkbox"/> Keine Vermarktung	
<b>Sonstige</b>	<ul style="list-style-type: none"> <li>▪ Vordach nicht mehr zeitgemäß</li> <li>▪ Flächendeckende Plakatierung</li> <li>▪ Wirkt wie Protest</li> </ul>

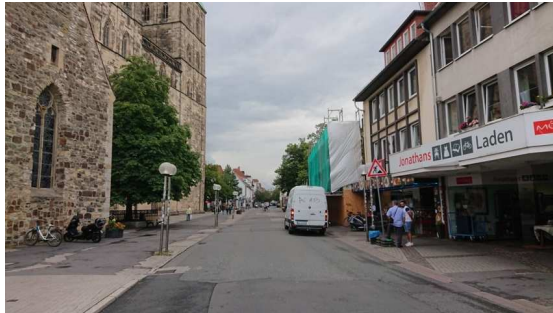
Johannisstraße 90

Bewertung Außenwirkung		Empfehlung
<b>Zustand Fassade</b>	<input type="checkbox"/> guter Zustand <input type="checkbox"/> moderate Modernisierung notwendig <input type="checkbox"/> starke Modernisierungsrückstände	<ul style="list-style-type: none"> <li>Der bisherige Leerstand wird inzwischen überbaut. Ob Einzelhandels- oder Dienstleistungsfläche hier entstehen, ist nicht bekannt. Zielsetzung ist die Schaffung neuer Wohnnutzungen durch das Stephanswerk.</li> <li>Eine Verkürzung der Einzelhandelslage wäre ggf. im Sinne einer Konzentration der Einzelhandelsfunktion in Richtung Neumarkt, um das Stadtbild der Johannisstraße insgesamt aufzuwerten.</li> <li>Der Neubau eines Hotels am ehemaligen Gebäudekomplex von SinnLeffers stärkt hier ebenfalls das Standortumfeld (vgl. Folgeseite)</li> </ul>
<b>Schaufenster</b> Zahl: % Fassade:	<input type="checkbox"/> bodentief <input type="checkbox"/> max. 50 cm Sockel <input type="checkbox"/> Höherer Sockel

<b>Barrierefreier Zugang</b>	<input type="checkbox"/> Optimal: Ebenerdig <input type="checkbox"/> Moderater Investitionsbedarf <input type="checkbox"/> Nicht gegeben: Mehrere Stufen	
<b>Dekoration</b>	<input type="checkbox"/> Ansprechende Leerstandsdekoration <input type="checkbox"/> Schaufenster zugehängt <input type="checkbox"/> Keine Dekoration / ist einsehbar	
<b>Vermarktung</b>	<input type="checkbox"/> Professionelle Vermarktung <input type="checkbox"/> Vermarktungsansatz erkennbar <input checked="" type="checkbox"/> Keine Vermarktung	
<b>Sonstige</b>	Umbaumaßnahmen

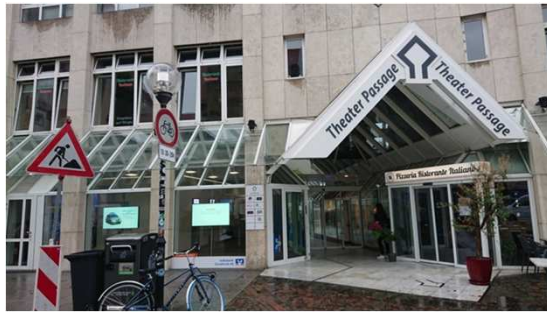
## Krahnstraße 36/37 - Theaterpassage

Bewertung Außenwirkung	Empfehlung
<b>Zustand Fassade</b>	<input type="checkbox"/> guter Zustand <input checked="" type="checkbox"/> moderate Modernisierung notwendig <input type="checkbox"/> starke Modernisierungsrückstände	<ul style="list-style-type: none"> <li>Die Theaterpassage zwischen Krahnstraße und Domhof (Theater) stellt eine der Osnabrücker Innenstadt-Passagen dar, die wichtige Verbindungen zwischen den Einzelhandelslagen schaffen. Die Theaterpassage ist jedoch baulich in die Jahre gekommen, einige Flächen stehen bereits längerfristig leer.</li> <li>Ein Erfolg der Nachnutzung war das Bekleidungsgeschäft Sinn, das hier angesiedelt wurde (Krahnstraße).</li> <li>Ein Gesamtkonzept zur Aufwertung der Passage wird empfohlen. Es sollten Erlebnis-Elemente genutzt werden (gezielte Kundenansprache, bspw. Video-Installation o. Events), die die Einzelhandelsnutzungen an den Eingängen ergänzen. Dem Kunden muss deutlich werden, warum er die Passage nutzen soll.</li> <li>Eine durchgängige Laufwege ohne Türen ist zu empfehlen, wenigstens tagsüber. Derzeit stellen die Türen eine zusätzliche Hürde dar, die Passage zu betreten.</li> </ul>

<b>Schaufenster</b> Zahl: >10 % Fassade: 80	<input checked="" type="checkbox"/> bodentief <input type="checkbox"/> max. 50 cm Sockel <input type="checkbox"/> Höherer Sockel	
<b>Barrierefreier Zugang</b>	<input checked="" type="checkbox"/> Optimal: Ebenerdig <input type="checkbox"/> Moderater Investitionsbedarf <input type="checkbox"/> Nicht gegeben: Mehrere Stufen	
<b>Dekoration</b>	<input checked="" type="checkbox"/> Ansprechende Leerstandsdekoration <input type="checkbox"/> Schaufenster zugehängt <input type="checkbox"/> Keine Dekoration / ist einsehbar	
<b>Vermarktung</b>	<input type="checkbox"/> Professionelle Vermarktung <input checked="" type="checkbox"/> Vermarktungsansatz erkennbar <input type="checkbox"/> Keine Vermarktung	
<b>Sonstige</b>	-

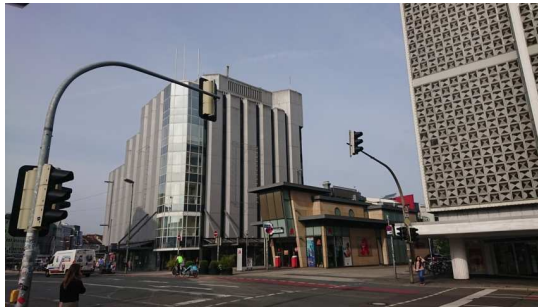
## Neumarkt 3

Bewertung Außenwirkung		Empfehlung
<b>Zustand Fassade</b>	<input type="checkbox"/> guter Zustand <input type="checkbox"/> moderate Modernisierung notwendig <input checked="" type="checkbox"/> starke Modernisierungsrückstände	<ul style="list-style-type: none"> <li>BauLos 3: ehemalige Sportarena</li> <li>Zielsetzung der Planung: Abbruch des Bestandsgebäudes bis auf die unterste Ebene und Neubau als Hotel</li> <li>Dieses Gebäude ist prägend für (auswärtige) Kunden, die aus Richtung Wittekindstraße/ Mörserstraße die Innenstadt besuchen.</li> <li>Der Haseufer-Weg verläuft hier (Anbindung Bahnhof-Magnetbetrieb L+T)</li> <li>Eine zeitnahe Umsetzung der Zielsetzung ist zu empfehlen, um das Stadtbild aufzuwerten.</li> </ul>
<b>Schaufenster</b> Zahl: 8 % Fassade: 80	<input checked="" type="checkbox"/> bodentief <input type="checkbox"/> max. 50 cm Sockel <input type="checkbox"/> Höherer Sockel	
<b>Barrierefreier Zugang</b>	<input checked="" type="checkbox"/> Optimal: Ebenerdig <input type="checkbox"/> Moderater Investitionsbedarf <input type="checkbox"/> Nicht gegeben: Mehrere Stufen

<b>Dekoration</b>	<input type="checkbox"/> Ansprechende Leerstandsdekoration <input type="checkbox"/> Schaufenster zugehängt <input checked="" type="checkbox"/> Keine Dekoration / ist einsehbar	
<b>Vermarktung</b>	<input type="checkbox"/> Professionelle Vermarktung <input type="checkbox"/> Vermarktungsansatz erkennbar <input checked="" type="checkbox"/> Keine Vermarktung	
<b>Sonstige</b>	Quartiersprägender Leerstand mit struktureller Bedeutung

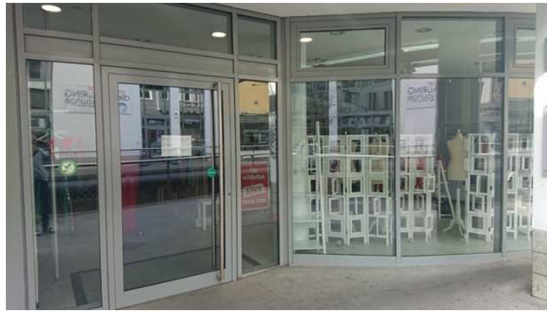
Öwer de Hase 21

Bewertung Außenwirkung		Empfehlung
<b>Zustand Fassade</b>	<input type="checkbox"/> guter Zustand <input type="checkbox"/> moderate Modernisierung notwendig <input type="checkbox"/> starke Modernisierungsrückstände	<ul style="list-style-type: none"> <li>▪ Durchstecher zur Großen Straße über die Passagen (Deutschpassage/Gutenberg-Passage)</li> <li>▪ Ein Vermarktungsansatz ist vorhanden (Stühle im Schaufenster), jedoch nicht sehr ansprechend.</li> <li>▪ Hier kann eine gezielte Ansprache der Kunden durch eine Schaufenster-Gestaltung erreicht werden.</li> <li>▪ Aufgrund der Lage (Rückseite Große Straße) sollte die Auffindbarkeit erhöht werden, insbesondere bei Einzelhandelsnutzung (bspw. Beschilderung).</li> </ul>
<b>Schaufenster</b> Zahl: ca. 4 % Fassade: 60	<input checked="" type="checkbox"/> bodentief <input type="checkbox"/> max. 50 cm Sockel <input type="checkbox"/> Höherer Sockel	
<b>Barrierefreier Zugang</b>	<input checked="" type="checkbox"/> Optimal: Ebenerdig <input type="checkbox"/> Moderater Investitionsbedarf <input type="checkbox"/> Nicht gegeben: Mehrere Stufen

<b>Dekoration</b>	<input type="checkbox"/> Ansprechende Leerstandsdekoration <input type="checkbox"/> Schaufenster zugehängt <input checked="" type="checkbox"/> Keine Dekoration / ist einsehbar	
<b>Vermarktung</b>	<input type="checkbox"/> Professionelle Vermarktung <input checked="" type="checkbox"/> Vermarktungsansatz erkennbar <input type="checkbox"/> Keine Vermarktung	
<b>Sonstige</b>	Stühle im Schaufenster und Plakat „Wir schließen“

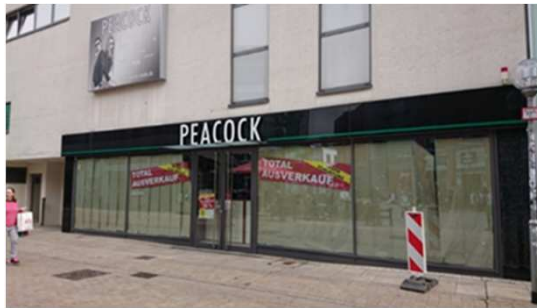
Große Hamkenstraße 31

Bewertung Außenwirkung	Empfehlung
<b>Zustand Fassade</b>	<input checked="" type="checkbox"/> guter Zustand <input type="checkbox"/> moderate Modernisierung notwendig <input type="checkbox"/> starke Modernisierungsrückstände	<ul style="list-style-type: none"> <li>▪ Eine Nachnutzung als Einzelhandelsbetrieb in der Kamp-Promenade ist sehr wahrscheinlich und kurzfristig umsetzbar.</li> <li>▪ Eine einfache Papier-Zuhängung der Schaufenster ist in dieser hochwertigen Lage zu vermeiden.</li> <li>▪ Die Leerstandsgestaltung ist hier zu verbessern. Es wäre die Aufgabe des Center-Managements, einheitliche, interessante Zwischennutzungen (storytelling) bei den Betreibern einzufordern.</li> <li>▪ Ankündigung des kommenden Mieters im Schaufenster würden schon frühzeitig Interesse beim Innenstadtbesucher wecken.</li> </ul>
<b>Schaufenster</b> Zahl: 4 % Fassade: 90	<input checked="" type="checkbox"/> bodentief <input type="checkbox"/> max. 50 cm Sockel <input type="checkbox"/> Höherer Sockel

<b>Barrierefreier Zugang</b>	<input checked="" type="checkbox"/> Optimal: Ebenerdig <input type="checkbox"/> Moderater Investitionsbedarf <input type="checkbox"/> Nicht gegeben: Mehrere Stufen	
<b>Dekoration</b>	<input type="checkbox"/> Ansprechende Leerstandsdekoration <input checked="" type="checkbox"/> Schaufenster zugehängt <input type="checkbox"/> Keine Dekoration / ist einsehbar	
<b>Vermarktung</b>	<input type="checkbox"/> Professionelle Vermarktung <input type="checkbox"/> Vermarktungsansatz erkennbar <input checked="" type="checkbox"/> Keine Vermarktung	
<b>Sonstige</b>	Sehr attraktive Fläche

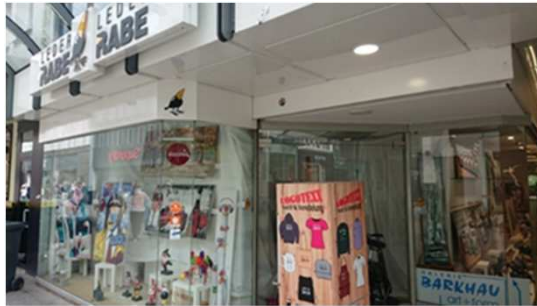
## Große Straße 12

Bewertung Außenwirkung	Empfehlung
<b>Zustand Fassade</b>	<input checked="" type="checkbox"/> guter Zustand <input type="checkbox"/> moderate Modernisierung notwendig <input type="checkbox"/> starke Modernisierungsrückstände	<ul style="list-style-type: none"> <li>▪ Lage am Eingangsbereich der Deutschpassage in direkter A-Lage der Großen Straße. Hier sind Leerstände aktiv zu beobachten, um eine negative Auswirkung der Passage auf die Große Straße zu vermeiden.</li> <li>▪ Eine Durchgangsmöglichkeit von der Großen Straße zur Lage „Über de Hase“ müsste hier beschildert werden.</li> <li>▪ Die Beibehaltung der Warenpräsentation im Schaufenster ist nur in einer Übergangsphase zu akzeptieren. Bei längerer Nachnutzungsdauer sollte eine aktive Vermarktung erfolgen.</li> <li>▪ Eine Nachnutzung als Einzelhandelsbetrieb ist anzustreben.</li> <li>▪ Eine gezielte Kundenansprache ist zu befürworten (Was passiert hier, wer ist Ansprechpartner?).</li> </ul>

<b>Schaufenster</b> Zahl: 3 % Fassade: 90	<input checked="" type="checkbox"/> bodentief <input type="checkbox"/> max. 50 cm Sockel <input type="checkbox"/> Höherer Sockel	
<b>Barrierefreier Zugang</b>	<input checked="" type="checkbox"/> Optimal: Ebenerdig <input type="checkbox"/> Moderater Investitionsbedarf <input type="checkbox"/> Nicht gegeben: Mehrere Stufen	
<b>Dekoration</b>	<input type="checkbox"/> Ansprechende Leerstandsdekoration <input checked="" type="checkbox"/> Schaufenster zugehängt <input type="checkbox"/> Keine Dekoration / ist einsehbar	
<b>Vermarktung</b>	<input type="checkbox"/> Professionelle Vermarktung <input checked="" type="checkbox"/> Vermarktungsansatz erkennbar <input type="checkbox"/> Keine Vermarktung	
<b>Sonstige</b>	Ware im Schaufenster, wirkt sehr verdichtet. Leerstand von außen nicht erkennbar, nur bei Betreten des Eingangsbereiches.

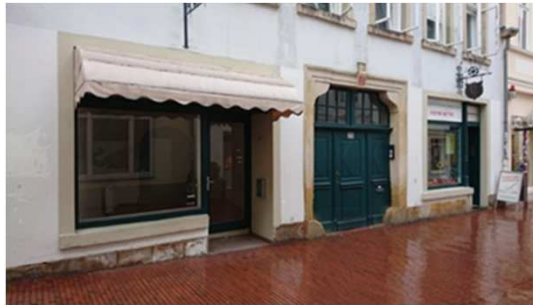
## Heger Straße 25

Bewertung Außenwirkung		Empfehlung
<b>Zustand Fassade</b>	<input checked="" type="checkbox"/> guter Zustand <input type="checkbox"/> moderate Modernisierung notwendig <input type="checkbox"/> starke Modernisierungsrückstände	<ul style="list-style-type: none"> <li>▪ Ansprechende Kleinfläche in der Altstadt (Heger Straße)</li> <li>▪ Eine Nachnutzung im Bereich Kunst/Kultur erscheint sinnvoll, da hier vorher eine Galerie ansässig war.</li> <li>▪ <b>Grundsätzlich sind in der Altstadt eher kleine, inhabergeführte Geschäfte, Handwerksbetriebe oder gehobene Dienstleistung eine sinnvolle Ergänzung.</b></li> <li>▪ <b>Eine Zwischennutzung des Schaufenster sollte etabliert werden.</b></li> </ul>
<b>Schaufenster</b> Zahl: 1 % Fassade: 80	<input type="checkbox"/> bodentief <input checked="" type="checkbox"/> max. 50 cm Sockel <input type="checkbox"/> Höherer Sockel	
<b>Barrierefreier Zugang</b>	<input type="checkbox"/> Optimal: Ebenerdig <input checked="" type="checkbox"/> Moderater Investitionsbedarf <input type="checkbox"/> Nicht gegeben: Mehrere Stufen

<b>Dekoration</b>	<input type="checkbox"/> Ansprechende Leerstandsdekoration <input type="checkbox"/> Schaufenster zugehängt <input checked="" type="checkbox"/> Keine Dekoration / ist einsehbar	
<b>Vermarktung</b>	<input type="checkbox"/> Professionelle Vermarktung <input type="checkbox"/> Vermarktungsansatz erkennbar <input checked="" type="checkbox"/> Keine Vermarktung	
<b>Sonstige</b>	In die Jahre gekommene Markise

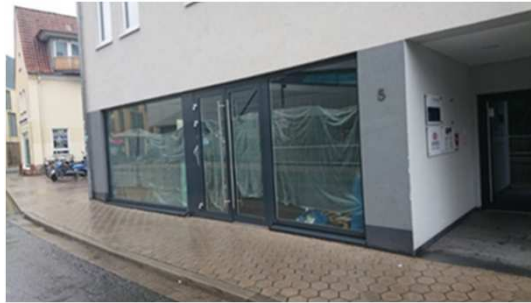
## Herrenteichstraße 5

Bewertung Außenwirkung	Empfehlung
<b>Zustand Fassade</b>	<input checked="" type="checkbox"/> guter Zustand <input type="checkbox"/> moderate Modernisierung notwendig <input type="checkbox"/> starke Modernisierungsrückstände	<ul style="list-style-type: none"> <li>Innerstädtische Randlage (Herrenteichstraße)</li> <li>Hier befindet sich eine sehr modern wirkende Ladenfläche an einer eher ungünstigen Auflage, da die Anziehungskraft in Richtung Innenstadt hier die Lage prägt (direkte Nähe L+T sowie L+T-Parkhaus)</li> <li>Eine einfache Zuhängung (Folie) der Schaufenster ist auch bei kurzer Zwischennutzung zu vermeiden.</li> <li>Eine Nachnutzung als Einzelhandelsfläche erscheint eher unwahrscheinlich. Eine Nachnutzung durch eine Dienstleistung ist eher möglich.</li> </ul>
<b>Schaufenster</b> Zahl: 2 % Fassade: 80	<input checked="" type="checkbox"/> bodentief <input type="checkbox"/> max. 50 cm Sockel <input type="checkbox"/> Höherer Sockel

<b>Barrierefreier Zugang</b>	<input checked="" type="checkbox"/> Optimal: Ebenerdig <input type="checkbox"/> Moderater Investitionsbedarf <input type="checkbox"/> Nicht gegeben: Mehrere Stufen	
<b>Dekoration</b>	<input type="checkbox"/> Ansprechende Leerstandsdekoration <input type="checkbox"/> Schaufenster zugehängt <input checked="" type="checkbox"/> Keine Dekoration / ist einsehbar	
<b>Vermarktung</b>	<input type="checkbox"/> Professionelle Vermarktung <input type="checkbox"/> Vermarktungsansatz erkennbar <input checked="" type="checkbox"/> Keine Vermarktung	
<b>Sonstige</b>	Umbaumaßnahmen ersichtlich

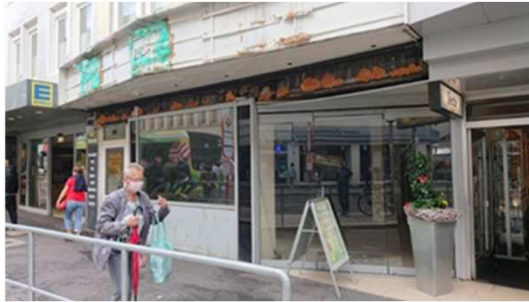
Johannisstraße 57

Bewertung Außenwirkung		Empfehlung
<b>Zustand Fassade</b>	<input type="checkbox"/> guter Zustand <input type="checkbox"/> moderate Modernisierung notwendig <input checked="" type="checkbox"/> starke Modernisierungsrückstände	<ul style="list-style-type: none"> <li>Hier gilt ebenso wie beim benachbarten Leerstand (Hausnummer 55): Es handelt sich um eine Einzelhandelslage an der Johannisstraße, daher ist eine Nachnutzung schnellstmöglich anzustreben, auch um keinen (weiteren) Leerstand hier zu etablieren.</li> <li>Eine nochmalige Nutzung als Bäckerei würde die hohe Zahl an ÖPNV-Kunden hier ansprechen und sich mit dem Edeka-Markt in der Nachbarschaft ergänzen.</li> <li>Die Fassade mit Resten der beleuchteten Werbeanlagen ist dringend zu erneuern, um die Fläche wertig darzustellen.</li> </ul>
<b>Schaufenster</b> Zahl: 2 % Fassade: 90	<input type="checkbox"/> bodentief <input type="checkbox"/> max. 50 cm Sockel <input checked="" type="checkbox"/> Höherer Sockel

<b>Barrierefreier Zugang</b>	<input checked="" type="checkbox"/> Optimal: Ebenerdig <input type="checkbox"/> Moderater Investitionsbedarf <input type="checkbox"/> Nicht gegeben: Mehrere Stufen	
<b>Dekoration</b>	<input type="checkbox"/> Ansprechende Leerstandsdekoration <input type="checkbox"/> Schaufenster zugehängt <input checked="" type="checkbox"/> Keine Dekoration / ist einsehbar	
<b>Vermarktung</b>	<input type="checkbox"/> Professionelle Vermarktung <input type="checkbox"/> Vermarktungsansatz erkennbar <input checked="" type="checkbox"/> Keine Vermarktung	
<b>Sonstige</b>	-

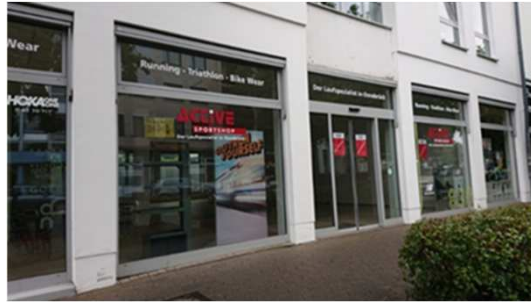
## Lortzingstraße 4

Bewertung Außenwirkung	Empfehlung
<b>Zustand Fassade</b>	<input checked="" type="checkbox"/> guter Zustand <input type="checkbox"/> moderate Modernisierung notwendig <input type="checkbox"/> starke Modernisierungsrückstände	<ul style="list-style-type: none"> <li>▪ Gute Lage nahe des Doms im Übergangsbereich zur Altstadt</li> <li>▪ Sehr moderne Ausstattung (automatische Tür, tiefe und breite Schaufenster) und ansprechende Fassade</li> <li>▪ Eine Nachnutzung als Einzelhandelsfläche ist anzustreben.</li> <li>▪ Eine längere Leerstandsdauer ist zu vermeiden - ggf. ist die Fläche neutral herzurichten (Schriftzüge im Fenster). Die Fläche sollte gezielt vermarktet werden.</li> </ul>
<b>Schaufenster</b> Zahl: 4 % Fassade: 90	<input checked="" type="checkbox"/> bodentief <input type="checkbox"/> max. 50 cm Sockel <input type="checkbox"/> Höherer Sockel	
<b>Barrierefreier Zugang</b>	<input checked="" type="checkbox"/> Optimal: Ebenerdig <input type="checkbox"/> Moderater Investitionsbedarf <input type="checkbox"/> Nicht gegeben: Mehrere Stufen

<b>Dekoration</b>	<input type="checkbox"/> Ansprechende Leerstandsdekoration <input type="checkbox"/> Schaufenster zugehängt <input checked="" type="checkbox"/> Keine Dekoration / ist einsehbar	
<b>Vermarktung</b>	<input type="checkbox"/> Professionelle Vermarktung <input type="checkbox"/> Vermarktungsansatz erkennbar <input checked="" type="checkbox"/> Keine Vermarktung	
<b>Sonstige</b>	-

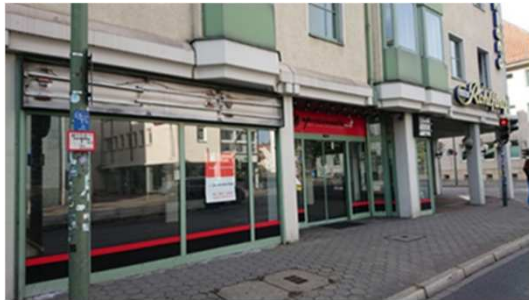
## Neuer Graben 17

Bewertung Außenwirkung	Empfehlung
<b>Zustand Fassade</b>	<input checked="" type="checkbox"/> guter Zustand <input type="checkbox"/> moderate Modernisierung notwendig <input type="checkbox"/> starke Modernisierungsrückstände	<ul style="list-style-type: none"> <li>▪ Kreuzungslage sowie westliche Randlage der Innenstadt am Übergang zum Schloss.</li> <li>▪ Die bisherige Nutzung war durch das Musikhaus Rohlfing geprägt.</li> <li>▪ Die Lage an der Kreuzung sowie in direkter Nähe zum Schloss kann gezielt genutzt werden, um die Fläche wieder (als Einzelhandels- oder Dienstleistungsfläche) zu vermarkten und wiederzubesetzen.</li> <li>▪ Die Fassade mit Resten der Werbeanlagen ist dringend zu erneuern, um die Fläche wertig darzustellen.</li> <li>▪ Eine ansprechende Zwischennutzung ist zu empfehlen, um die weitläufigen Schaufenster zu bespielen.</li> </ul>
<b>Schaufenster</b> Zahl: 7 % Fassade: 90	<input checked="" type="checkbox"/> bodentief <input type="checkbox"/> max. 50 cm Sockel <input type="checkbox"/> Höherer Sockel

<b>Barrierefreier Zugang</b>	<input checked="" type="checkbox"/> Optimal: Ebenerdig <input type="checkbox"/> Moderater Investitionsbedarf <input type="checkbox"/> Nicht gegeben: Mehrere Stufen	
<b>Dekoration</b>	<input type="checkbox"/> Ansprechende Leerstandsdekoration <input type="checkbox"/> Schaufenster zugehängt <input checked="" type="checkbox"/> Keine Dekoration / ist einsehbar	
<b>Vermarktung</b>	<input type="checkbox"/> Professionelle Vermarktung <input checked="" type="checkbox"/> Vermarktungsansatz erkennbar <input type="checkbox"/> Keine Vermarktung	
<b>Sonstige</b>	Gute Flächeneigenschaften, u.a. breite Eingangstür und breite Schaufenster-Front

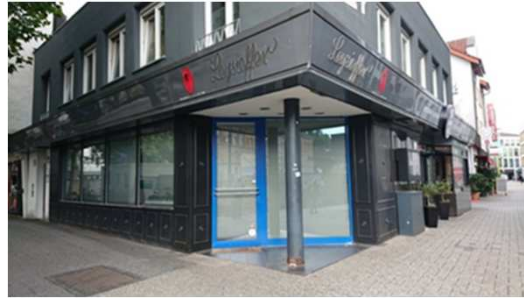
## Neumarkt 8

Bewertung Außenwirkung	Empfehlung
<b>Zustand Fassade</b>	<input checked="" type="checkbox"/> guter Zustand <input type="checkbox"/> moderate Modernisierung notwendig <input type="checkbox"/> starke Modernisierungsrückstände	<ul style="list-style-type: none"> <li>▪ Direkt neben dem (ehem.) Busbahnhof liegt diese kleine Fläche am Neumarkt in Lauflage zwischen dem Neumarkt und der Kamp-Promenade.</li> <li>▪ Von der Umgestaltung im Umfeld (Baulos 2) wird hier ebenfalls eine wesentliche Verbesserung der Lageeigenschaft erwartet. Derzeit ist die Lage durch die Bauarbeiten beeinträchtigt.</li> <li>▪ Bei längerer Leerstandsdauer ist die Immobilie neutral herzurichten (Schriftzug entfernen) und die Schaufenster-Gestaltung ansprechend zu gestalten (derzeit zugeklebt).</li> <li>▪ Eine Nachnutzung als (hochwertige) Einzelhandelsfläche ist anzustreben. Bisher war hier Leysieffer (hochwertige Süßwaren) angesiedelt.</li> </ul>

<b>Schaufenster</b> Zahl: 6 % Fassade: 60	<input type="checkbox"/> bodentief <input checked="" type="checkbox"/> max. 50 cm Sockel <input type="checkbox"/> Höherer Sockel	
<b>Barrierefreier Zugang</b>	<input checked="" type="checkbox"/> Optimal: Ebenerdig <input type="checkbox"/> Moderater Investitionsbedarf <input type="checkbox"/> Nicht gegeben: Mehrere Stufen	
<b>Dekoration</b>	<input type="checkbox"/> Ansprechende Leerstandsdekoration <input checked="" type="checkbox"/> Schaufenster zugehängt <input type="checkbox"/> Keine Dekoration / ist einsehbar	
<b>Vermarktung</b>	<input type="checkbox"/> Professionelle Vermarktung <input type="checkbox"/> Vermarktungsansatz erkennbar <input checked="" type="checkbox"/> Keine Vermarktung	
<b>Sonstige</b>	-

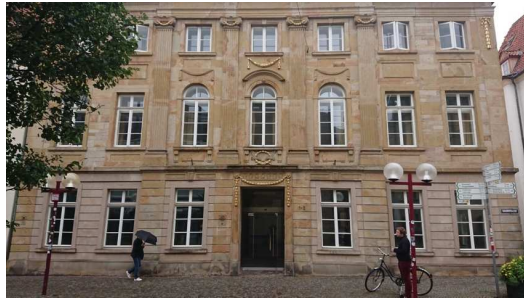
## Krahnstraße 1

Bewertung Außenwirkung	Empfehlung
<b>Zustand Fassade</b>	<input checked="" type="checkbox"/> guter Zustand <input type="checkbox"/> moderate Modernisierung notwendig <input type="checkbox"/> starke Modernisierungsrückstände	<ul style="list-style-type: none"> <li>Größere Fläche in gut erreichbarer Kreuzungslage mit Bezug zum Markt.</li> <li>Nachnutzung als Gastronomie ist zu empfehlen, ggf. Öffnung Außengastronomie und (platzsparende) Bespielung der Kreuzungslage</li> </ul>
<b>Schaufenster</b> Zahl: 6 % Fassade: 50	<input type="checkbox"/> bodentief <input checked="" type="checkbox"/> max. 50 cm Sockel <input type="checkbox"/> Höherer Sockel	
<b>Barrierefreier Zugang</b>	<input type="checkbox"/> Optimal: Ebenerdig <input checked="" type="checkbox"/> Moderater Investitionsbedarf <input type="checkbox"/> Nicht gegeben: Mehrere Stufen	
<b>Dekoration</b>	<input type="checkbox"/> Ansprechende Leerstandsdekoration <input type="checkbox"/> Schaufenster zugehängt <input checked="" type="checkbox"/> Keine Dekoration / ist einsehbar

<b>Vermarktung</b>	<input type="checkbox"/> Professionelle Vermarktung <input type="checkbox"/> Vermarktungsansatz erkennbar <input checked="" type="checkbox"/> Keine Vermarktung	
<b>Sonstige</b>	Historisches Gebäude, umgebungsprägende „landmark“

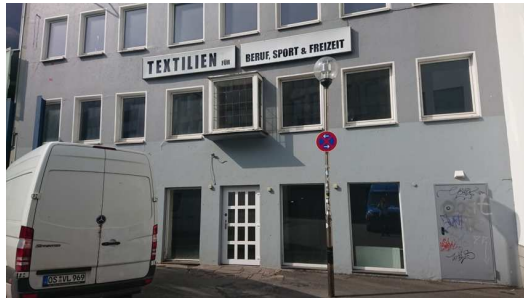
Öwer de Hase 15

Bewertung Außenwirkung		Empfehlung
<b>Zustand Fassade</b>	<input type="checkbox"/> guter Zustand <input type="checkbox"/> moderate Modernisierung notwendig <input checked="" type="checkbox"/> starke Modernisierungsrückstände	<ul style="list-style-type: none"> <li>Derzeit bauliche Defizite vorhanden, Nachnutzung nur bei erhöhter Investitionsbereitschaft</li> <li>Grundsätzlich hat die Lage Öwer de Hase mit der Lagequalität am Fluss und mit Zugang durch die Passage eine Bedeutung als C-Lage. Eine bauliche Aufwertung wird für diese Fläche daher empfohlen.</li> </ul>
<b>Schaufenster</b> Zahl: - % Fassade: -	<input type="checkbox"/> bodentief <input type="checkbox"/> max. 50 cm Sockel <input type="checkbox"/> Höherer Sockel	
<b>Barrierefreier Zugang</b>	<input type="checkbox"/> Optimal: Ebenerdig <input checked="" type="checkbox"/> Moderater Investitionsbedarf <input type="checkbox"/> Nicht gegeben: Mehrere Stufen

<b>Dekoration</b>	<input type="checkbox"/> Ansprechende Leerstandsdekoration <input type="checkbox"/> Schaufenster zugehängt <input checked="" type="checkbox"/> Keine Dekoration / ist einsehbar	
<b>Vermarktung</b>	<input type="checkbox"/> Professionelle Vermarktung <input type="checkbox"/> Vermarktungsansatz erkennbar <input checked="" type="checkbox"/> Keine Vermarktung	
<b>Sonstige</b>	-
